# GEUS feltrapport om landskred imellem Mørkholt og Hvidbjerg i Vejle Kommune

Kristian Svennevig & Marie Keiding

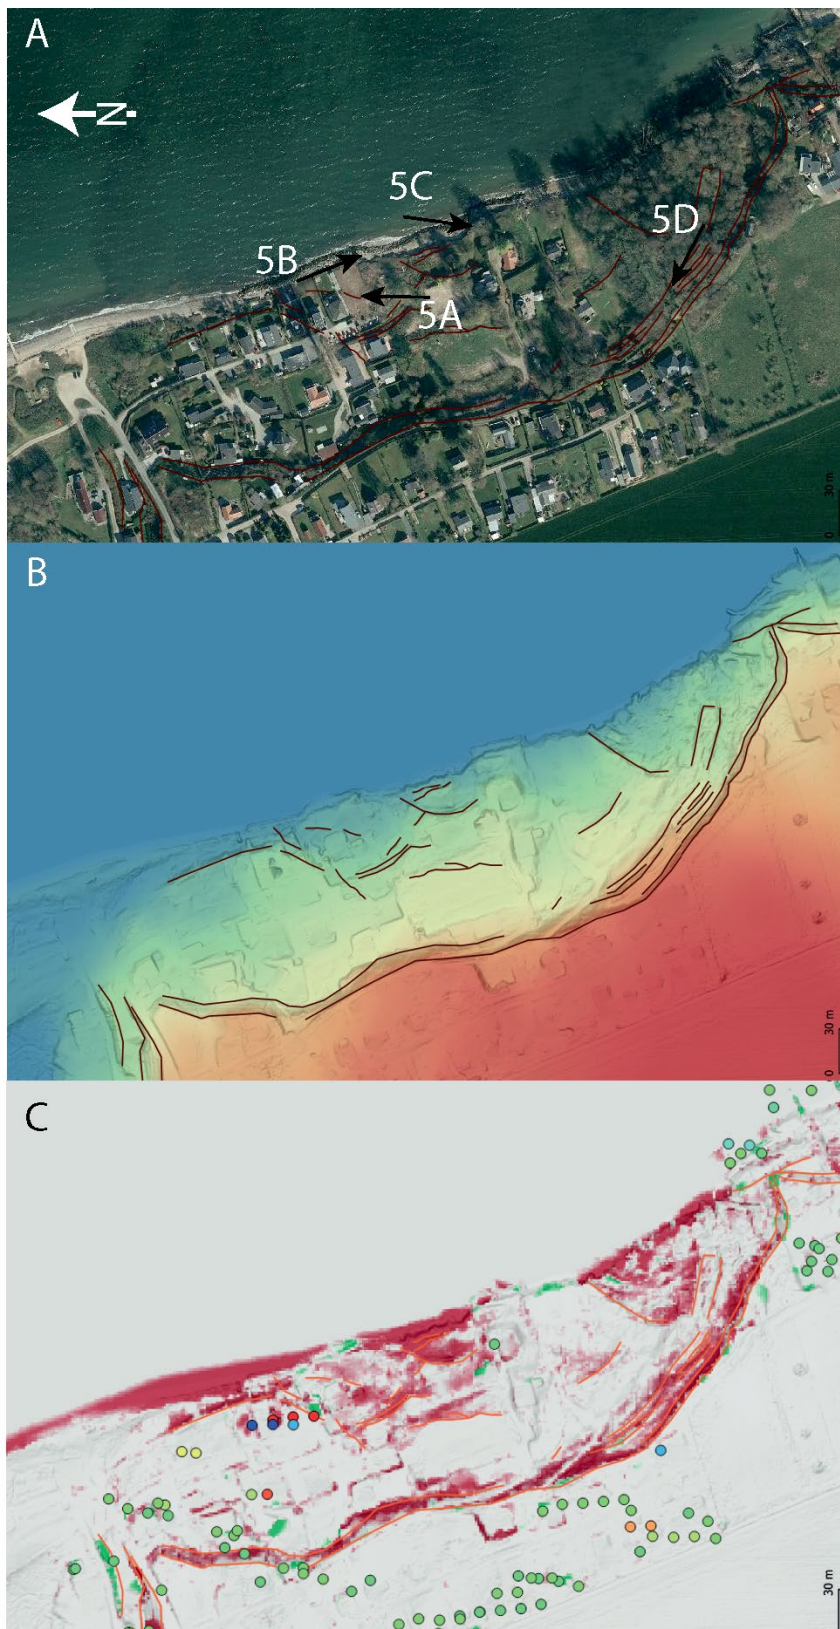
Mørkholtskredde er det største af landskreddene på kyststrækningen. Det er 510 m bredt (nord-syd) og strækker sig 130 m øst-vest over havniveau, men kan strække sig længere ud på havbunden (Fig. 4B). Det er tydeligt defineret i højdemodellen af en op til 8 m høj halvmåneformet skrænt der udgør bagvæggen. Internt i skredet kan enkelte skredblokke anes, men meget af morfologien er udvisket af mange års byggeaktivitet. Det er dog muligt at definere flere lineamenter i højdemodellen i form af sprækker og mindre skredvægge. Skreddets sydlige ende henligger ubebygget, og her er flere strukturer synlige, blandt andet flere skredblokke langs bagvæggen i forskellige niveauer. Skredblokkene indikerer at skredet udvikler sig retrogressivt; det vil sige, at skredet flere gange har udvidet sig bagud, ved at en blok ovenfor den oprindelige bagvæg er begyndt at glide ud.

Mørkholtskredde udviser relativt store anomalier i differentialhøjdemodellen i forhold til de øvrige skred (Fig. 4C). Dette betyder at hele skredet kan anses som aktivt i perioden 2007–2015. Anomalierne følger de kortlagte lineamenter i højdemodellen, hvilket bekræfter, at bevægelsen sker på disse strukturer. Bevægelsen er særligt stor langs bagvæggen og langs nogle af de indre lineamenter. Der tegner sig tydeligt to områder med forhøjet aktivitet: et område på ca. 160 x 80 meter omkring den gamle (nu nedrevet) Mørkholtvej samt det ubebyggede skovklædte område i den sydlige ende af skredet. Tæt på kysten ved Mørkholtvejen kan der observeres indsynkning med op til 4 meter i differentialhøjdemodellen i perioden 2007 til 2015.

Der er målt bevægelser i den centrale og nedre del af Mørkholtskredde (Fig. 4C). De største bevægelser observeres på nederste række huse nord for Mørkholtvejen, hvor bevægelserne er på mindst 3 cm om året. Der ses tydelige årstidsvariationer, som viser at skredet har været mest aktivt i vinterhalvåret, med særligt store bevægelser i vintrene 2016 og 2020. På grund af manglende reflektorer fra huse og andre konstruktioner er der ingen datapunkter i Mørkholtvejens område eller i det skovklædte område syd for der, hvor differentialhøjdemodellen viser den største bevægelse.

Fig. 4. Detaljekort over Mørkholtsskredet, nord er mod venstre. A) Ortofoto med skredstrukturer samt position af fotos i Fig. 5. B) Skyggelagt højdemodel med skredstrukturer. C) Skyggelagt differentialhøjdemodel med skredstrukturer og målepunkter for terrænbewælgelser. Grønne punkter har ingen bewægelse imens punkter med røde og blå nuancer har bewægelse på mindst 5 mm om året. Læg mærke til anomalierne (røde og blå prikker) centralt i skredet. I differentialhøjdemodellen viser røde nuancer områder der er sunket med op til 1 m i perioden fra 2007 til 2015. Lokalt, ved kysten øst for Mørkholtlejren, er indsynkningen op til fire meter.

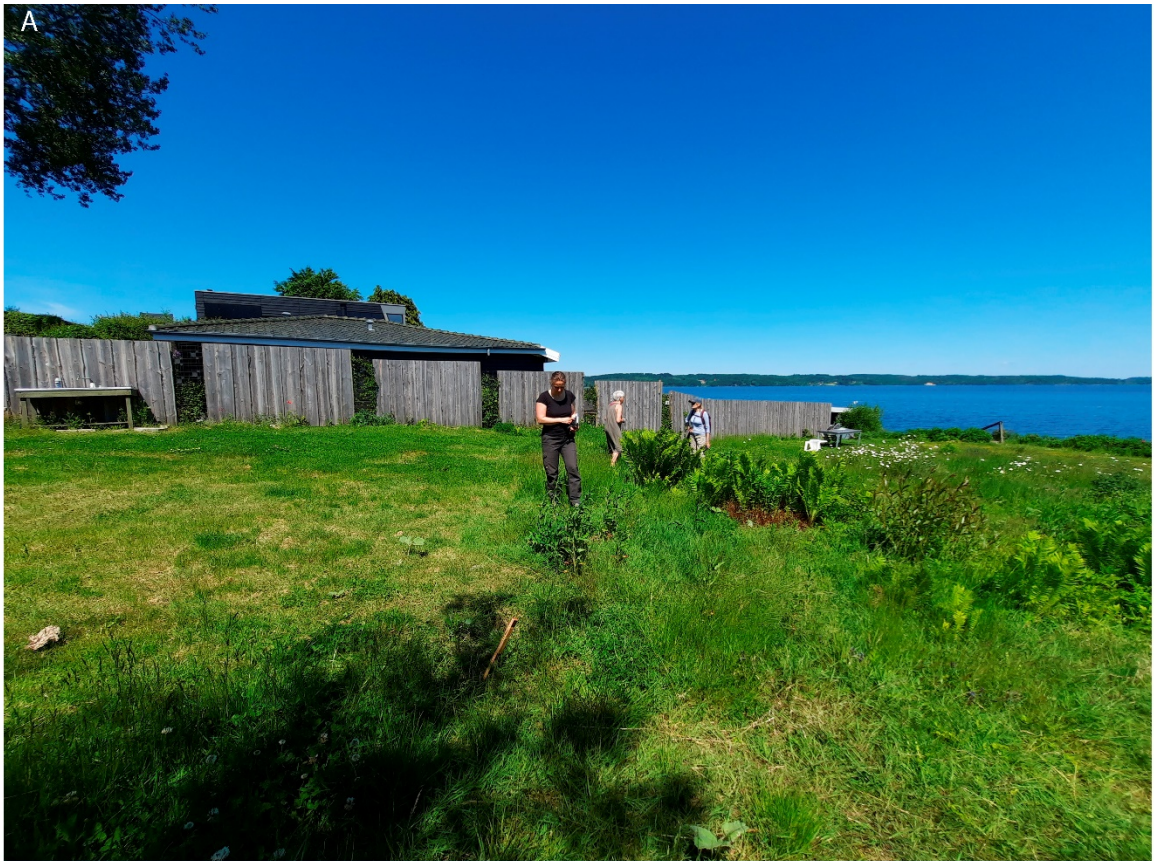
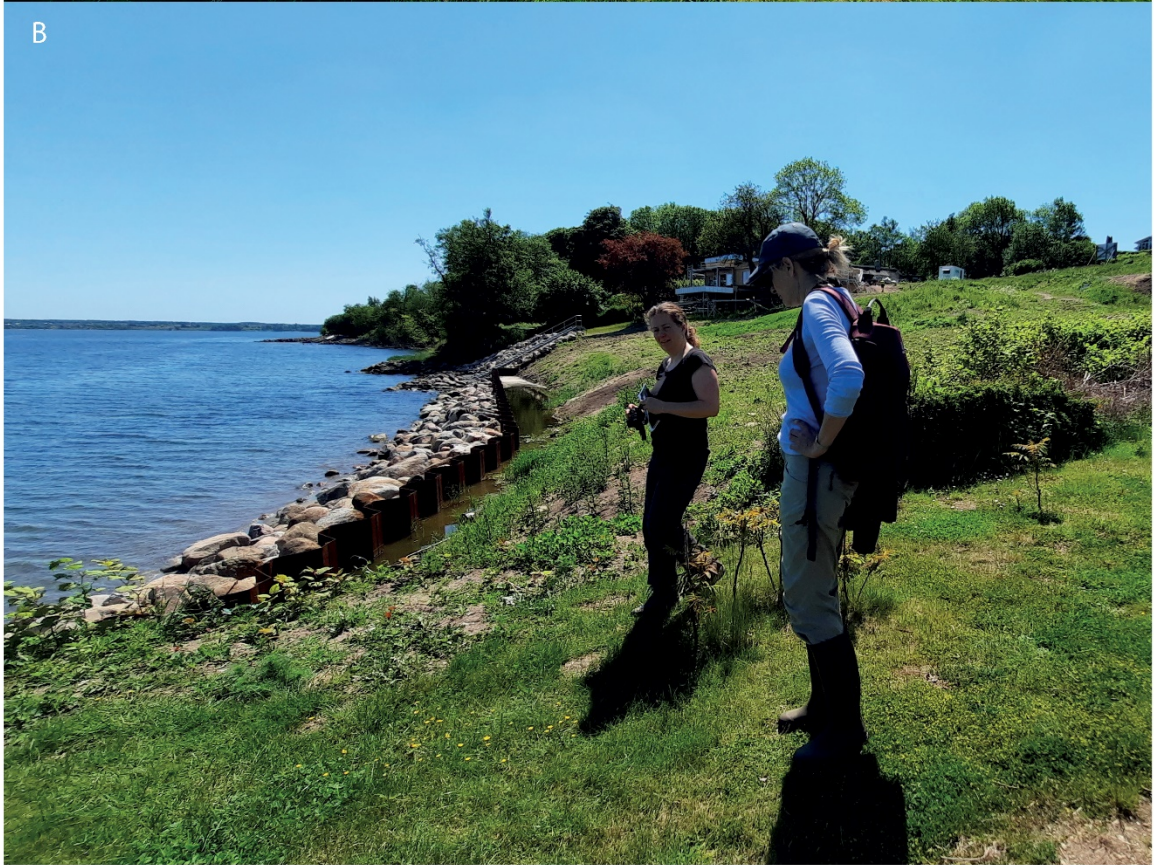
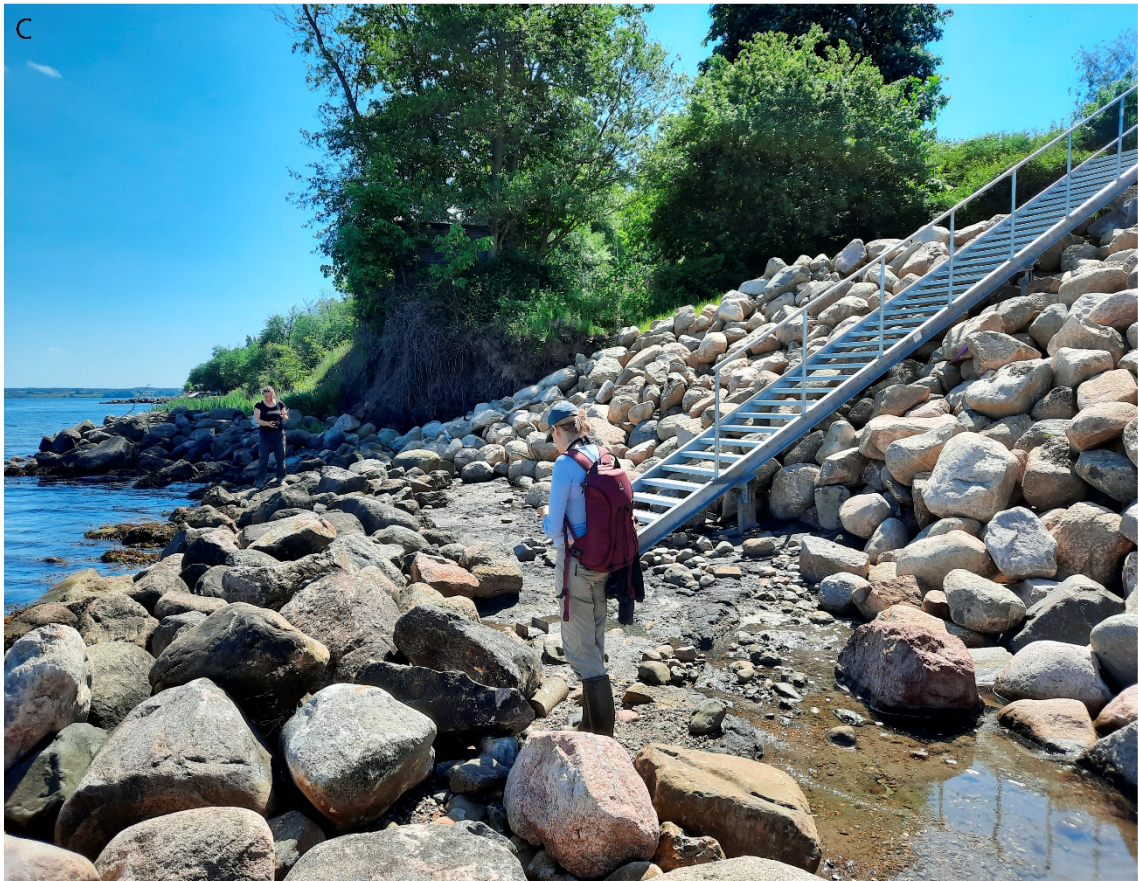
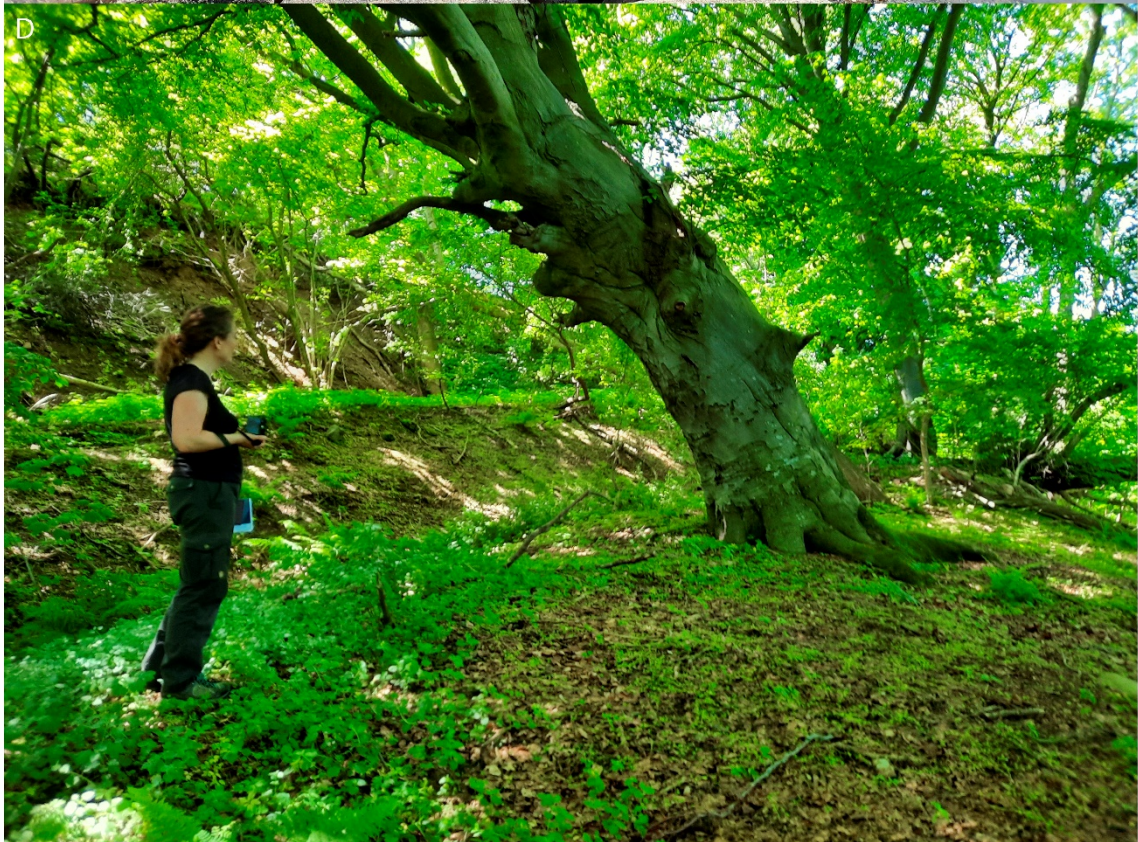
Vi besøgte skredet fra nord mod syd. I den nordlige ende observeredes ingen synlige tegn på deformation, men da vi nærmede os den centrale del af skredet for enden af Marius Hansensvej, hvor der ses en anomali i differentialhøjdemodellen, begyndte vi at observere beskadigede plankeværk og andre konstruktioner, hvilket indikerede nylige bevægelser. Vi talte med ejeren af Marius Hansensvej 21, som fortalte at hendes hus var blevet revet ned nogle år tidligere på grund af omfattende sætningsskader (historiske flyfotos viser at nedrivningen er sket imellem marts 2015 og maj 2017). På hendes grund observerede vi en åben sprække med en vertikal forsætning på op til 30 cm (Fig. 5A). Sprækken kunne følges mod nord og syd ind på nabogrundene, og så ud til at blive større mod syd. Området for den gamle Mørkholtlejr, hvor differentialhøjdemodellen indikerer stor bevægelse, er ved at blive byggemodnet. Skredstrukturer er ikke så tydelige, da overfladen nogle måneder forinden var blevet udjævnet. Vi observerede, at der var blevet etableret helt ny spunsvæg som kystsikring (Fig. 5B). Ejeren af Marius Hansensvej 21 sagde, at det var etableret tre måneder forinden vores besøg. Spunsvæggen stak ca. 2 meter op over havniveau, og på landsiden af denne stod der vand i en højde af ca. 1–1½ m over havniveau. Ved Duevej 21, lige syd for den gamle Mørkholtlejr, er der ved at blive bygget et nyt hus. Her var strukturer også svære at observere, da de formentlig var udvisket af byggeaktiviteten. Der er nyetableret kystsikring med store stenblokke neden for huset. Ved stranden observerede vi en lerflade, løftet op over havniveau, hvilket sandsynligvis skyldes et opløft af skredtåen (Fig. 5C). På huset Duevej 19 observeredes tydelige sætningsskader.

I det skovklædte område i den sydlige del af skredet kunne tydelige skredstrukturer observeres, da de her ikke er forstyrret af jordarbejde. Her sås skredblokke afgrænset af stejle skrænter og hældende træer, der viste, at der er tale om et aktivt skredområde med en lang historie (Fig. 5D). Oven for bagvæggens sydlige del ved Duevej 37 sås der tegn på, at skredet for nyligt har taget lidt af den nordligste del af grunden. Tilsvarende gælder for Niels Pedersensvej 37 i Mørkholtskreddets sydlige ende, som ifølge en beboer i området tidligere er blevet flyttet syv meter væk fra bagvæggen, fordi skredet udvidede sig ind på grunden.

*Fig. 5 (to forrige sider) Feltbilleder fra Mørkholtskredet. A) Åben sprække, delvist dækket af græs, på tomten ved Marius Hansensvej 21. Sprækken viser, at området til højre for personen i sort har bevæget sig ud mod havet. B) Nyopført spunsvæg under byggeprojektet ved den gamle Mørkholtlejr. Læg mærke til det stående vand på landsiden af spunsvæggen, der indikerer at grundvandstanden er kunstigt forhøjet her. C) Opløftet lerflade ved kystsikringen ved Duevej 21, der indikerer skredaktivitet. D) I den sydlige del af skredet ses tydelige skredstrukturer såsom bagvæg og skredblokke med store træer der er blevet roteret af skredaktiviteten.*

Mørkholtskredet er et stort og meget aktivt skred. Især i den centrale og sydlige del af skredet ser vi på tværs af de forskellige datasæt og observationer skredaktivitet. I den sydlige ende er der indikationer på at skredet er retrogressivt, hvilket vil sige at også matriklerne der ligger på landside af skredet (vest for bagvæggen) bør være opmærksomme. Terrænbevægelsesdata viser at skredet (i de områder der er dækket af data) er mest aktivt i vinterperioder med meget nedbør.

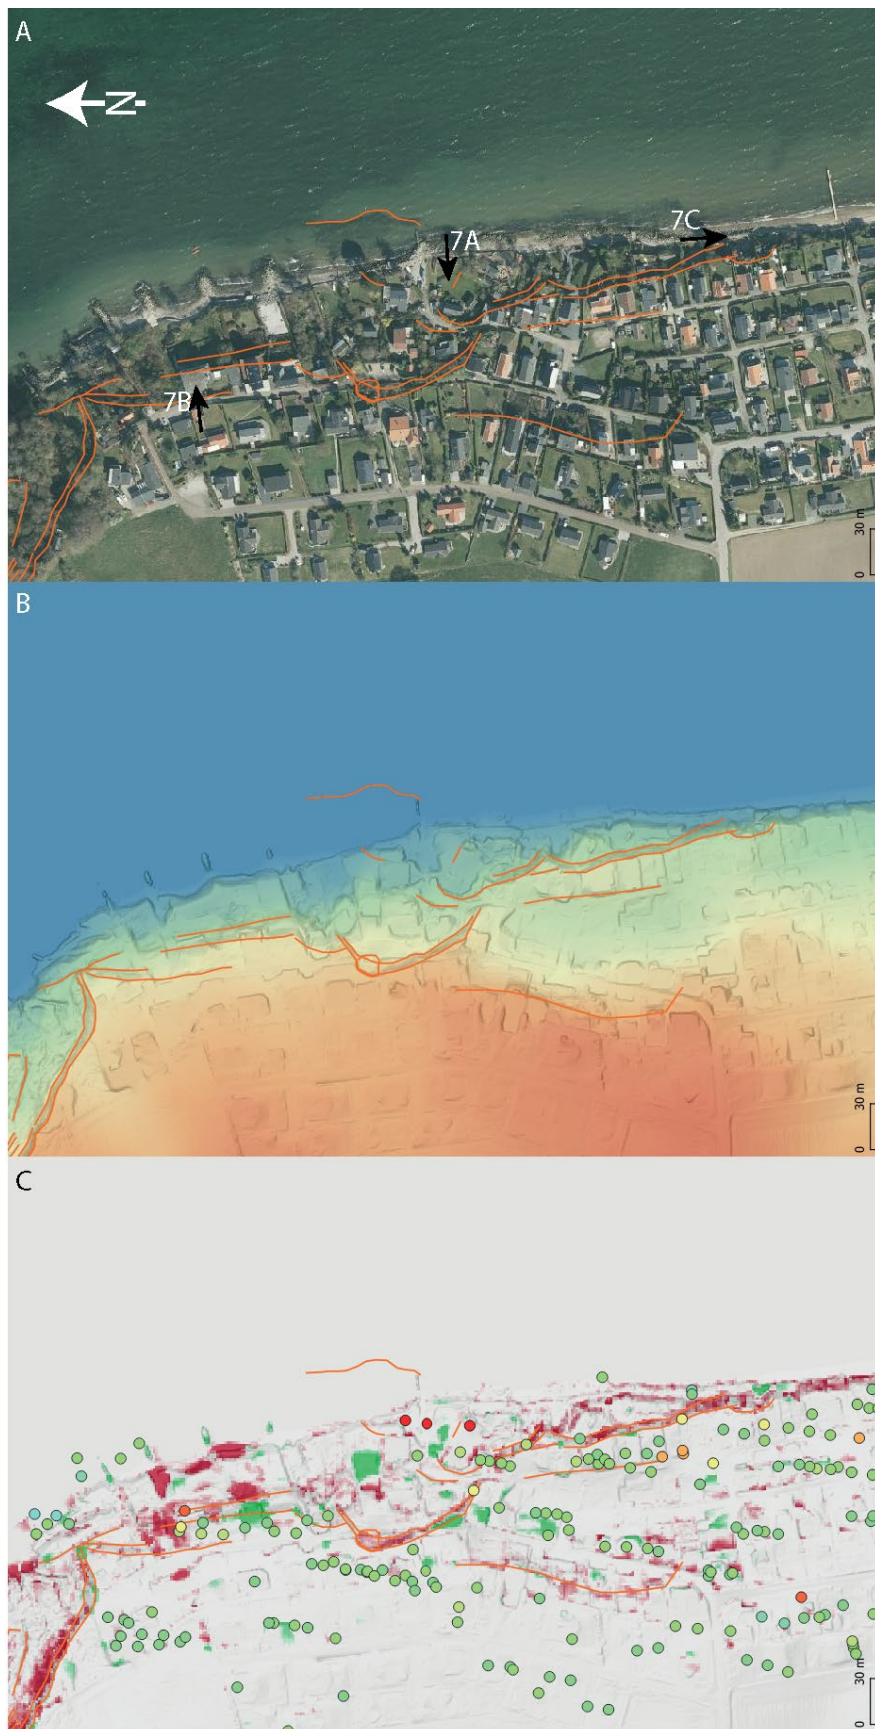
Svingetskreddet er ikke lige så tydeligt definerbart i højdemodellen som Mørkholtskreddet. Det kan skyldes at skreddet er ældre, eller at det er tættere bebygget og dermed at skredstrukturerne er udvisket af nyere byggeaktivitet (Fig. 6B). Skreddets nordlige ende starter lige syd for Mørkholtskreddet tæt ved kysten. Skreddet defineres af en række nord-sydgående skrænter der udgør bagvæggen, bortset fra i den centrale del, hvor skreddet går længere ind i landet mod vest langs en halvmåneformet bagvæg. Langs den centrale del er bagvæggen seks meter høj lige hvor vejen Svinget slutter mod nord. Langs den vestlige side af Svinget ses en blød skrænt, som formentlig er afgrænsningen af skreddets vestlige udbredelse. Mod syd er skreddet ikke veldefineret af bagvægge, og her er det ikke muligt at kortlægge dets udbredelse i højdemodellen.

I differentialhøjdemodellen ses det tydeligt at der er bevægelse i skreddets nordlige del, på havsiden af den østlige del af Niels Pedersensvej, og i den centrale del omkring Kildevej (Fig. 6C). Længere mod syd, hvor skreddet er dårligt definerbart i højdemodellen, ses det at der kan være mindre bevægelser langs skrænten vest for Svinget. Disse observationer ligger dog tæt på metodens nedre detekteringsgrad og er derfor usikre. Langs kystskrænten på havsiden af Anemonevej ses der også mulig skredaktivitet.

Der er datapunkter i hele Svingetskreddet, og i størstedelen af skreddet ses ganske små bevægelser på under ca. 1 cm om året (Fig. 6C). I den nedre, centrale del, ved bådophalet for enden af Kildevej, måles dog lokale bevægelser på mindst 10 cm om året i retning mod kysten. Der er en tydelig årstidsvariation med mest bevægelse i den sidste del af vinteren.

Fig. 6. Detaljekort over Svingetskreddet. Nord er mod venstre. A) Ortofoto med skredstrukturer samt position af fotos i Fig. 7. Lineamentet i vandet er tegnet på baggrund af en mørkfarvning i havbunden, som indikerer en opløftet lerflade i tåen af skredet. B) Skyggelagt højdemodel med skredstrukturer. C) Skyggelagt differentialhøjdemodel med skredstrukturer og målepunkter for terrænbevægelser. Grønne punkter har ingen bevægelse imens punkter med røde og blå nuancer har bevægelse på mindst 5 mm om året. I differentialhøjdemodellen viser røde nuancer områder der er sunket med op til 1 m i perioden fra 2007 til 2015.

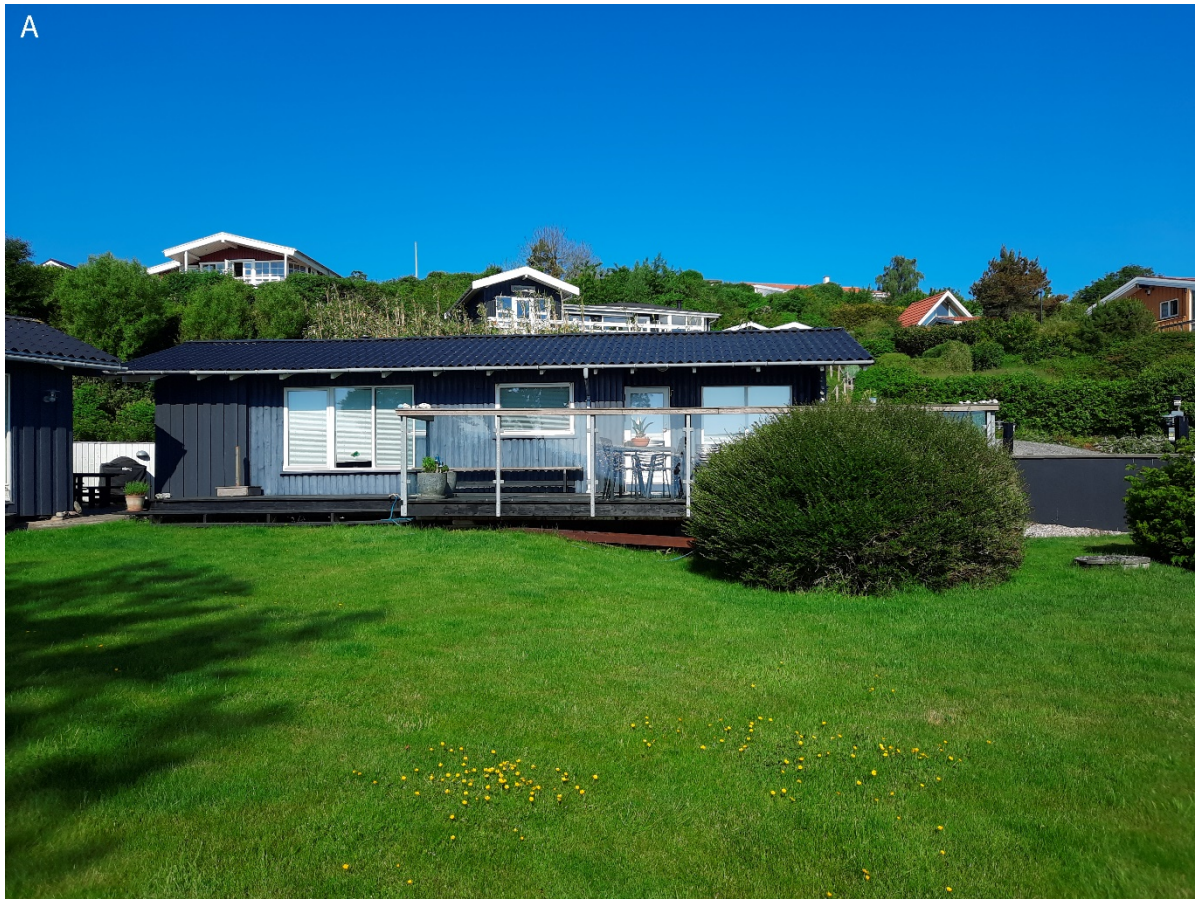
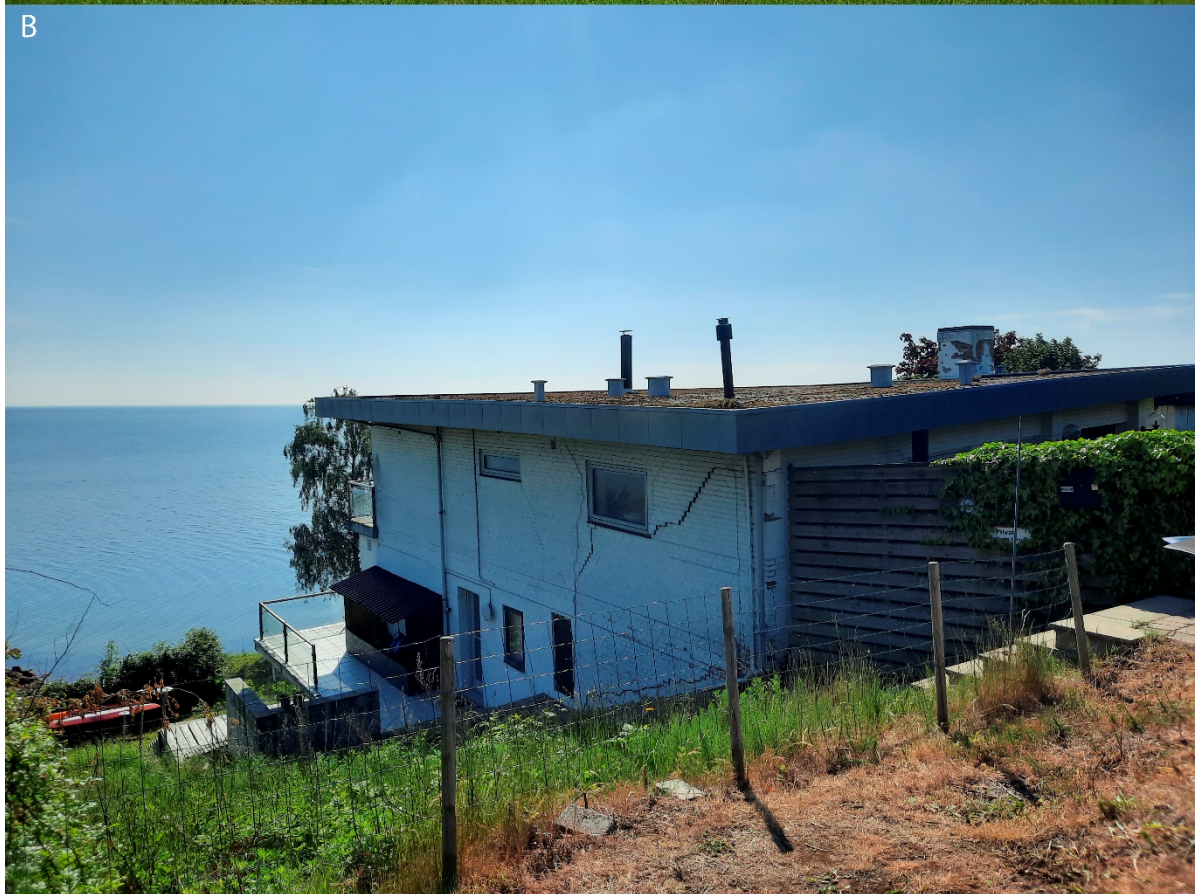
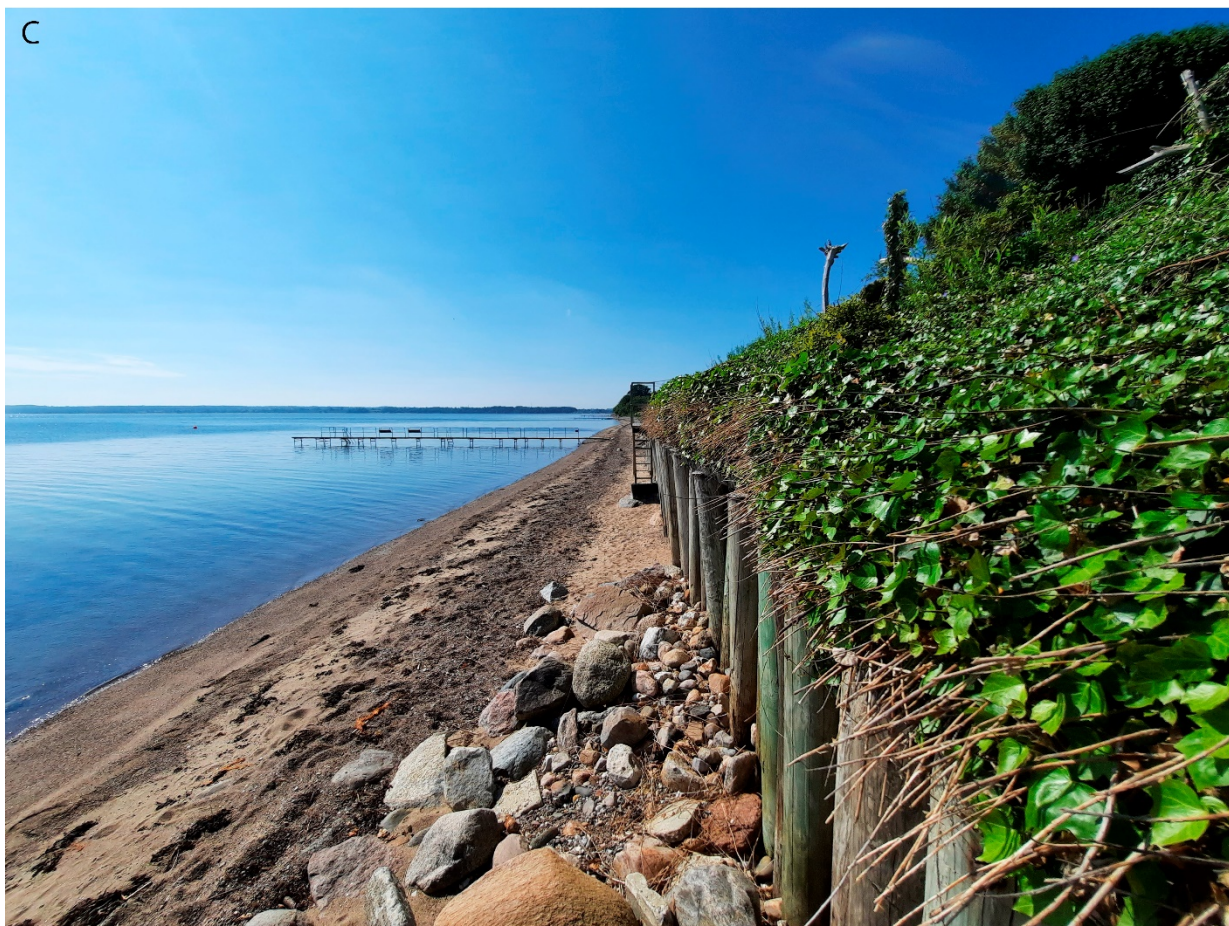
Ved Svingetskreddet sås generelt kun få strukturelle skader på konstruktioner. For enden af Kildevej, ved bådophalet, mødte vi ejeren af Kildevej 11, som fortalte at hans hus flyttede sig 18 m i løbet af 2–3 år i start 1980'erne pga. stor skredaktivitet, som også er kendt fra beskrivelser i lokalaviser fra den tid. Han viste os rundt og fortalte at hans og datterens hus på Kildevej 14 stadig skrider lidt, men at han kan rette det op med en donkraft med nogle års mellemrum, da husene er bygget på metalrammer. Skredaktiviteten i 1980'erne havde ikke forårsaget skade på hans hus trods den store bevægelse på samlet 18 m, og han havde løbende kunne rette det op. Ved Kildevej 14 går en forsætning på ca. en halv meter igennem græsplænen og ind under huset som ejeren jævner ud med mellemrum (Fig. 7A). Der er kildeudspring i den del af grunden som er tættest på kysten. Kildeudspring ses ofte i skredområder, særligt i den nedre del. Den store skredaktivitet i start 1980'erne skete vest for Kildevej 11 og skabte det centrale, halvmåneformede skred som også ses i højdemodellen. Under skredaktiviteten forsvandt ca. 40 m af vejen Svinget, som efterfølgende måtte blindes ved Svinget 10. Den resterende del af Svinget blev forbundet med Niels Pedersensvej og omdøbt til Niels Pedersensvej. Samtidigt med skredaktiviteten kom en opbulning i vandet nedenfor kysten, hvilket sandsynligvis skyldtes tåopløft. Opbulningen er væk i dag, men der ses stadig en mørkfarvning af havbunden nedenfor skreddet i nye ortofoto.

Huset i Niels Pedersensvej 43 er bygget i mursten og ligger direkte på den aktive bagvæg og har store sætningsskader (Fig. 7B). Det er efter sigende besluttet, at det skal rives ned. Længere mod syd ved Svinget er bagvæggen defineret af en moderat hældende skråning der viser lidt bevægelse i differentialhøjdemodellen, men der ses ikke nogen strukturer eller sætningsskader der kan indikere nylig bevægelse. I den sydøstlige del af skreddet går en skrænt igennem haverne i første række af Anemonevej. Denne struktur kan være skredbetinget, og et par steder så vi let deformation i kystsikringen, som kunne skyldes langsom skredbevægelse (Fig. 7C). Det var dog ikke entydigt at deformationen i kystsikringen var skredrelateret.

Fig. 7. (denne og foregående side). Feltbilleder fra Svingetskreddet. A) Huset Kildevej 14 med en blød bule i græsset der skyldes skredaktivitet. Huset er lagt på en jernramme så det ikke tager skade af skredbevægelse. B) Huset ved Niels Pedersensvej 43 med sætningsskader. Læg mærke til hvordan husets tag, der i sin tid er anlagt vandret, hælder i forhold til den vandrette horisont. C) Kystsikring nedenfor husene ved Anemonevej. Telefonpælene hælder lidt mod kysten, hvilket kan være tegn på skredaktivitet.

Svingetskreddet er mere diffust end Mørkholtskreddet, men kan deles ind i tre zoner: 1) En nordlig, på havsiden af den østlige del af Niels Pedersensvej hvor der er aktivitet i hele området i dag. 2) En central del der havde stor skredaktivitet i start 80'erne. I dag er der fortsat aktivitet i hele dette område men især fokuseret i tåen, ved bådophalet for enden af Kildevej. 3) En sydlig mere diffust defineret del der består af en potentielt aktiv bagvæg vest for Svinget samt en kystskrænt der kan være skredbetinget.

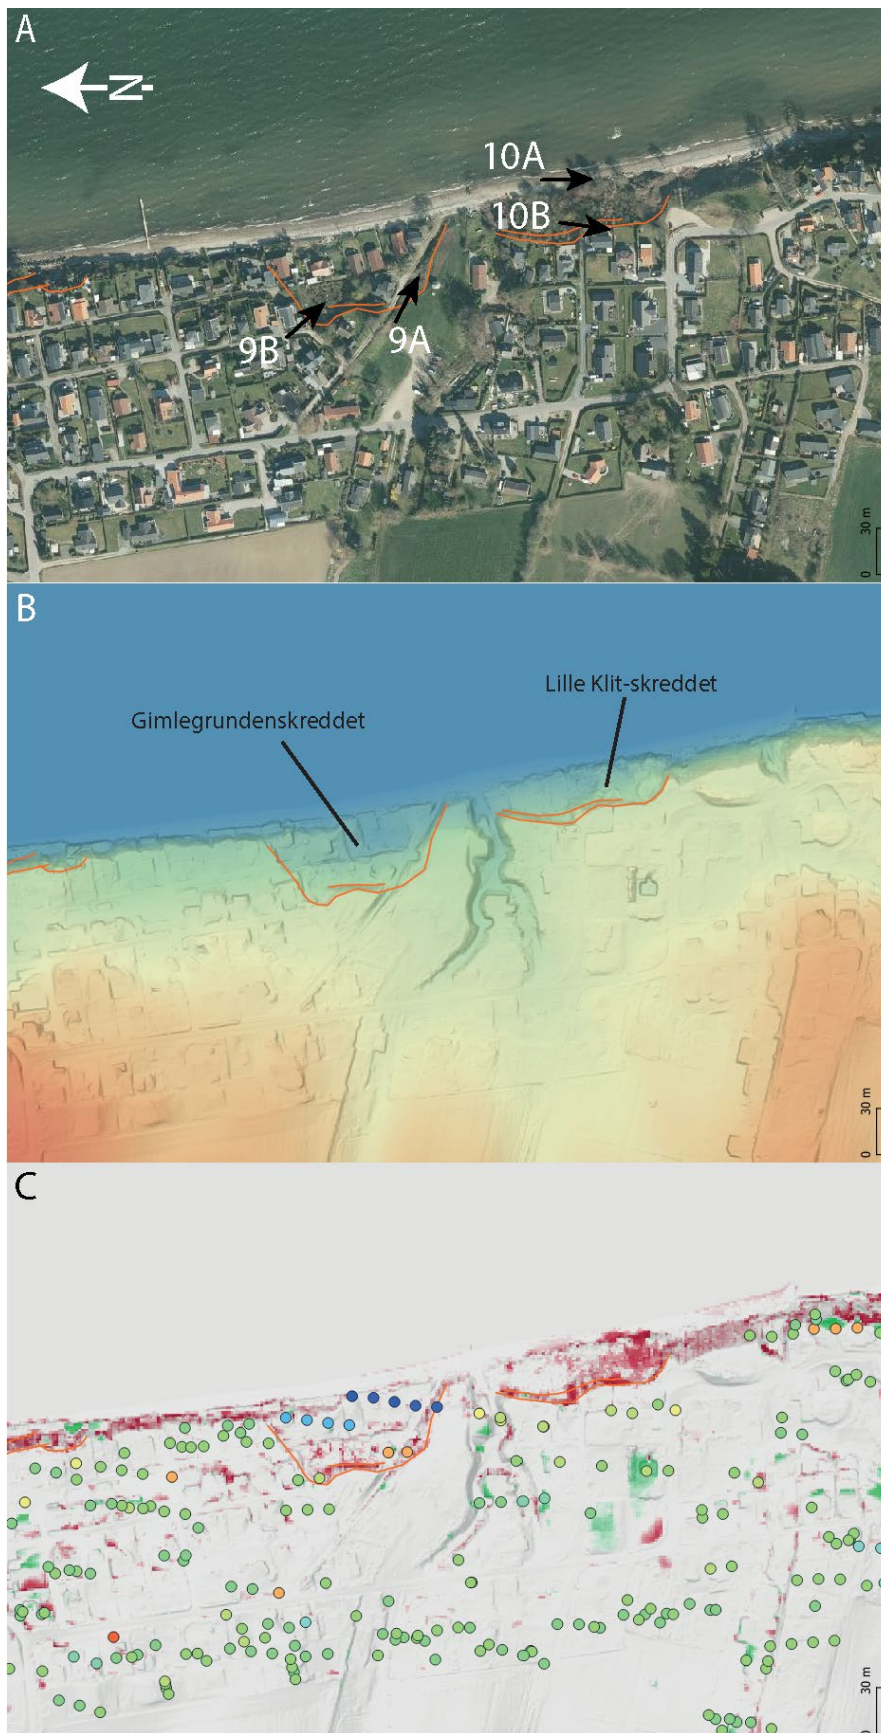
Gimlegrundenskreddet er veldefineret i højdemodellen som en 115 X 55 m halvmåneformet lavning på kystskråningen (Fig. 8B). Denne er defineret mod vest af en op til 4,5 m høj skrænt, der udgør bagvæggen i skreddet. Hele området er bebygget og interne strukturer er derfor svære at kortlægge. Det ser dog ud til at der er en mindre skredvæg midt i skreddet.

Der ses i differentialhøjdemodellen tydelig indsynkning på ca. 1 m (ca. 12 cm om året) langs bagvæggen samt også langs kysten i skreddets nordlige del (Fig. 8C).

Der er en god dækning af datapunkter i Gimlegrundenskreddet, og der ses tydelig bevægelse på nogle få cm per år i hele skreddet (Fig. 8C). Bevægelserne er størst ved kysten. Der ses også her en årstidsvariation med størst bevægelse om vinteren, særlig i vintrene 2016 og 2020.

Fig. 8 Detaljekort over Gimlegrundenskreddet og Lille Klit-Skreddet. Nord er mod venstre. A) Ortofoto med skredstrukturer samt position af fotos i Fig. 9 og 10. B) Skyggelagt højdemodel med skredstrukturer. C) Skyggelagt differentialhøjdemodel med skredstrukturer og målepunkter for terrænbevægelser. Grønne punkter har ingen bevægelse imens punkter med røde og blå nuancer har bevægelse på mindst 5 mm om året. I differentialhøjdemodellen viser røde nuancer områder der er sunket med op til 1 m i perioden fra 2007 til 2015.

Skreddet ved Lille Klit er veldefineret i højdemodellen som en 115 X 30 m halvmåneformet lavning på kystskråningen. Denne er defineret mod vest af en 2 til 4 m høj skrænt der udgør bagvæggen i skreddet. Området for skreddet er ubebygget, bortset fra et enkelt hus i den nordlige ende. Nedenfor bagvæggen ses en svagt konveks skråning ned mod kysten der udgør overfladen af skredlegemet. Der ses ingen tydelige indre skredvægge. Det er svært at se om der er strukturer vest for bagvæggen, da dette område er tæt bebygget.

Hele området inden for bagvæggen er i bevægelse i perioden med hovedbevægelsen fokuseret i den sydlige ende af skreddet, især nordøst for parkeringspladsen samt øst for Hvidbjergvej 84 og Marius Mikkelsensvej 10. Haven på østsiden af Hvidbjergvej 84 viser anomalier der kunne indikere begyndende indsynkning ca. 10 m vest for bagvæggen, men dette bør efterprøves.

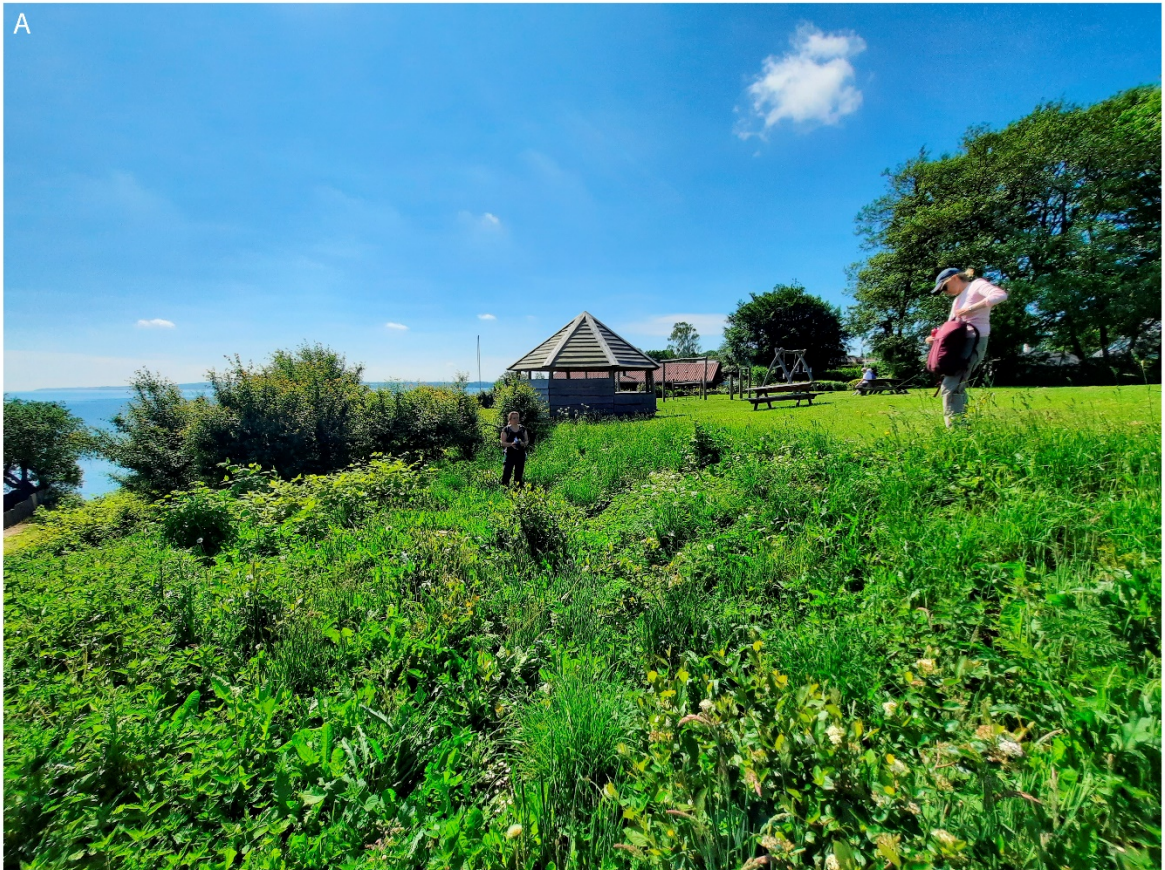
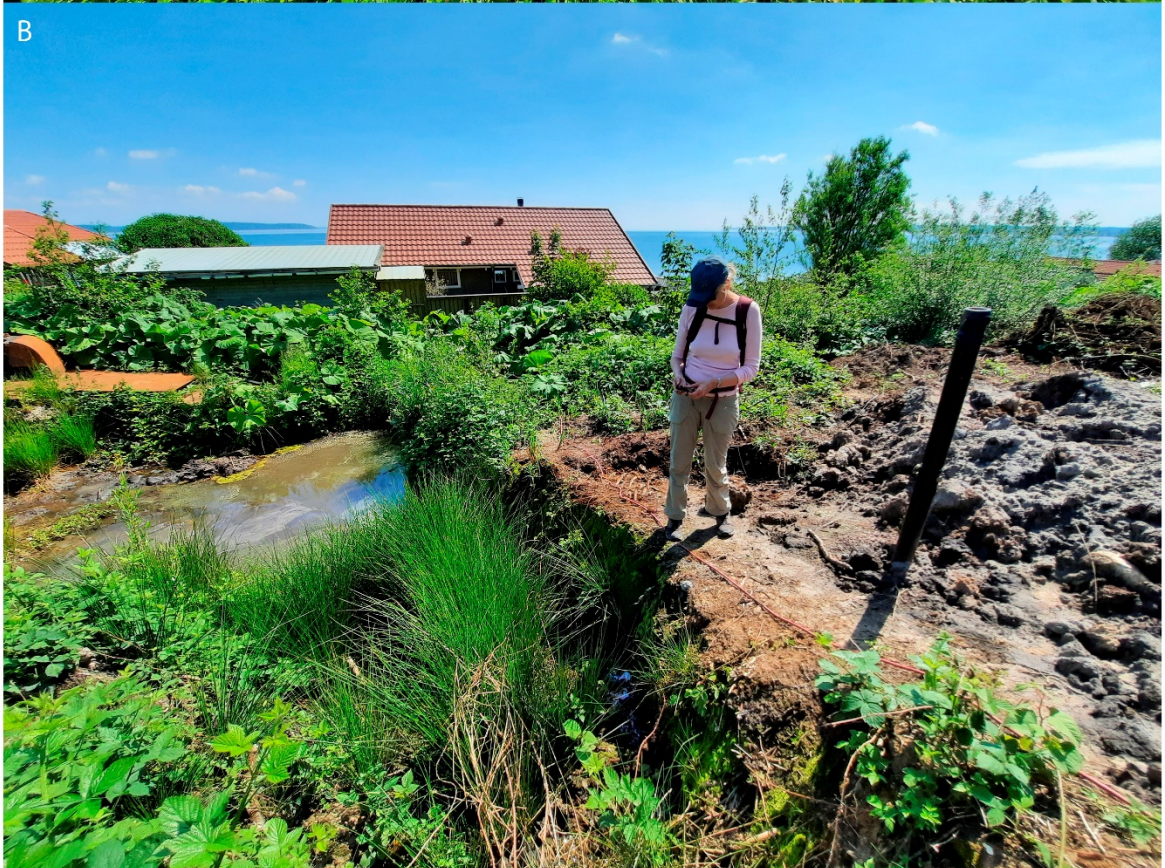
I skreddet ved Gimlegrunden er der relativt nye huse og vi ser ikke tegn på nylig bevægelse i bygningerne. Vi talte med ejeren af Gl. Strandvej 11, som ikke har oplevet nogen sætningsskader. Der kommer kilder ud flere steder langs stranden. Vi observerede at bagvæggen var relativt frisk syd for Gl. Strandvej, hvor skreddet breder sig ind på Gimlegrunden. Bagvæggen er her delt i to skredvægge på 1½ m og 3 m adskilt af en ca. 5 m bred skredblok (Fig. 9A). På Krokusvej 4b bliver der gravet ud til et nyt hus. Ejerne af nabohuset på Krokusvej 2, der ligger lige over bagvæggen, fortalte, at der indtil for et år siden var en lille skov på grunden. I udgravningen er der blottet glimmersand ca. 1 m under overfladen. Over glimmersandet ses der et par steder ½ m tørv, som viser at grundvandet igennem hundreder år har stået højt på grunden, hvilket tyder på at skreddet kan være meget gammelt (Fig. 9B). Der er to kildeudspring på grunden, som sandsynligvis løber oven på et underliggende lag af ler. Ifølge ejerne af Krokusvej 2 er byggeriet på Krokusvej 4b gået i stå som følge af de våde forhold på grunden. Neden for Krokusvej 2, syd for Krokusvej 4b, er der flere kildeudspring ved bagvæggen.

Gimlegrunden er et veldefineret aktivt skred. Det tykke lag tørv der ses ved Krokusvej 4b indikerer at skreddet kan være meget gammelt, da man kan forvente at tørv er aflejret i en lavning dannet af skreddet, og da det tager en del tid at aflejre ½ m tørv. De mange kilder (vi observerede mindst tre) indikerer at grundvandet ligger meget højt i området.

*Fig. 9. (på næste side) Feltbilleder fra Gimlegrundenskreddet. A) Bagvæggen i den sydlige ende af Gimlegrundenskreddet. Personen i sort bluse står lige neden for bagvæggen. Lige til venstre for billedet er en 3 m høj skredvæg der formentlig er en ældre bagvæg fra en tidligere fase af skredaktiviteten. B) Anlægsarbejde i den nordlige ende af skreddet ved Krokusvej 4b. Personen står oven på en ca. ½ m tyk tørveaflejring, der indikerer at skreddet kan have haft en lang forhistorie.*

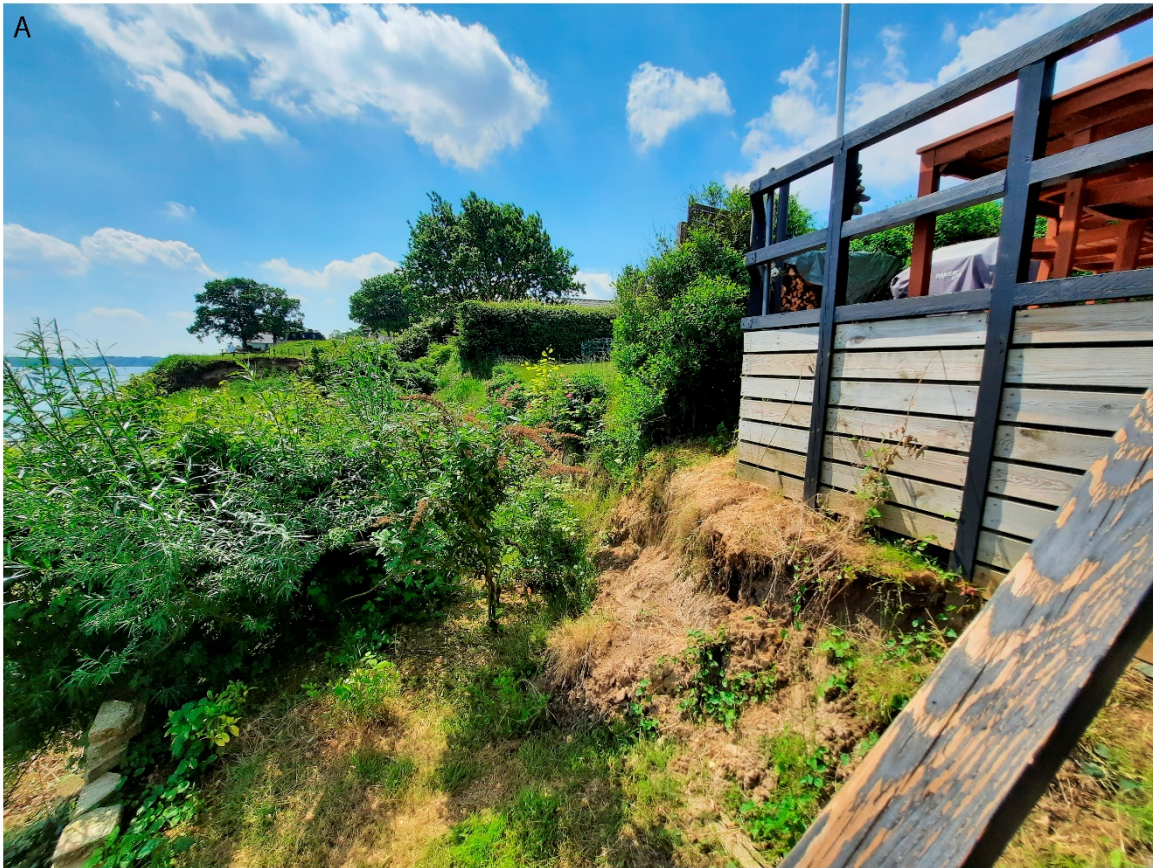
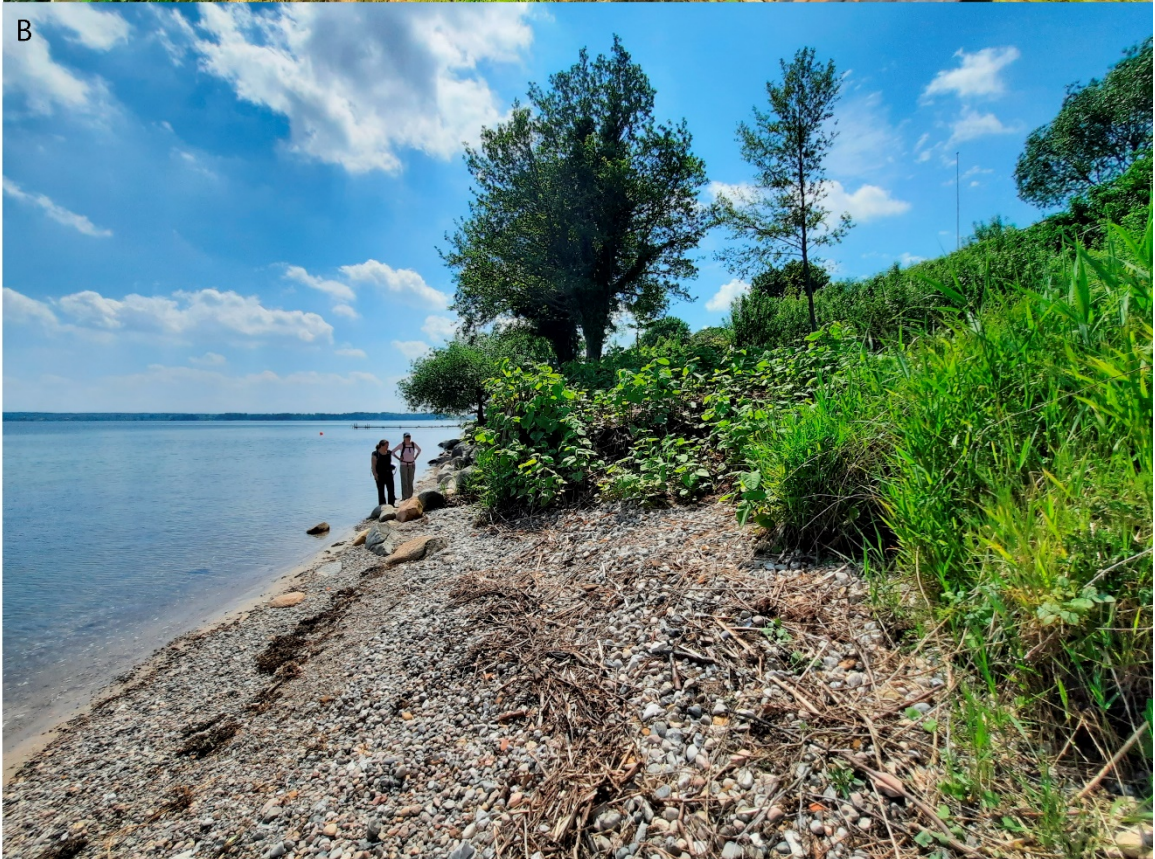
I Lille Klit-skreddet sås flere steder tegn på nylig skredaktivitet. Vi talte med ejeren af Marius Mikkelsensvej 10, som fortalte at der er sket flere mindre skredhændelser ved østsiden af deres terrasse de seneste to år, særligt om vinteren. Neden for nabogrunden på Hvidbjergvej 84 er en trappe og en hybenrosehæk gledet 3–4 meter ned i løbet af vinteren (Fig. 10A). Det er friske småskred og fugtig jord neden for parkeringspladsen ved Lille Klit. Det er flere kildeudspring i den centrale og nedre del af skreddet. Ved stranden er der blottet mørkt ler (plastisk ler?), og det ses at skredmateriale har bevæget sig ud over stranden (Fig. 10B).

*Fig. 10. (på næste side) Feltfotos fra Lille Klit-Skreddet. A) Skredaktivitet ved bagvæggen af Lille Klit-Skreddet. Området i den venstre side af billedet er for nyligt gledet 3–4 m ned. B) Tåen af Lille Klit-Skreddet, hvor skredmateriale har bevæget sig ud over stranden. Lige ved personerne på billedet er mørkt ler blottet.*

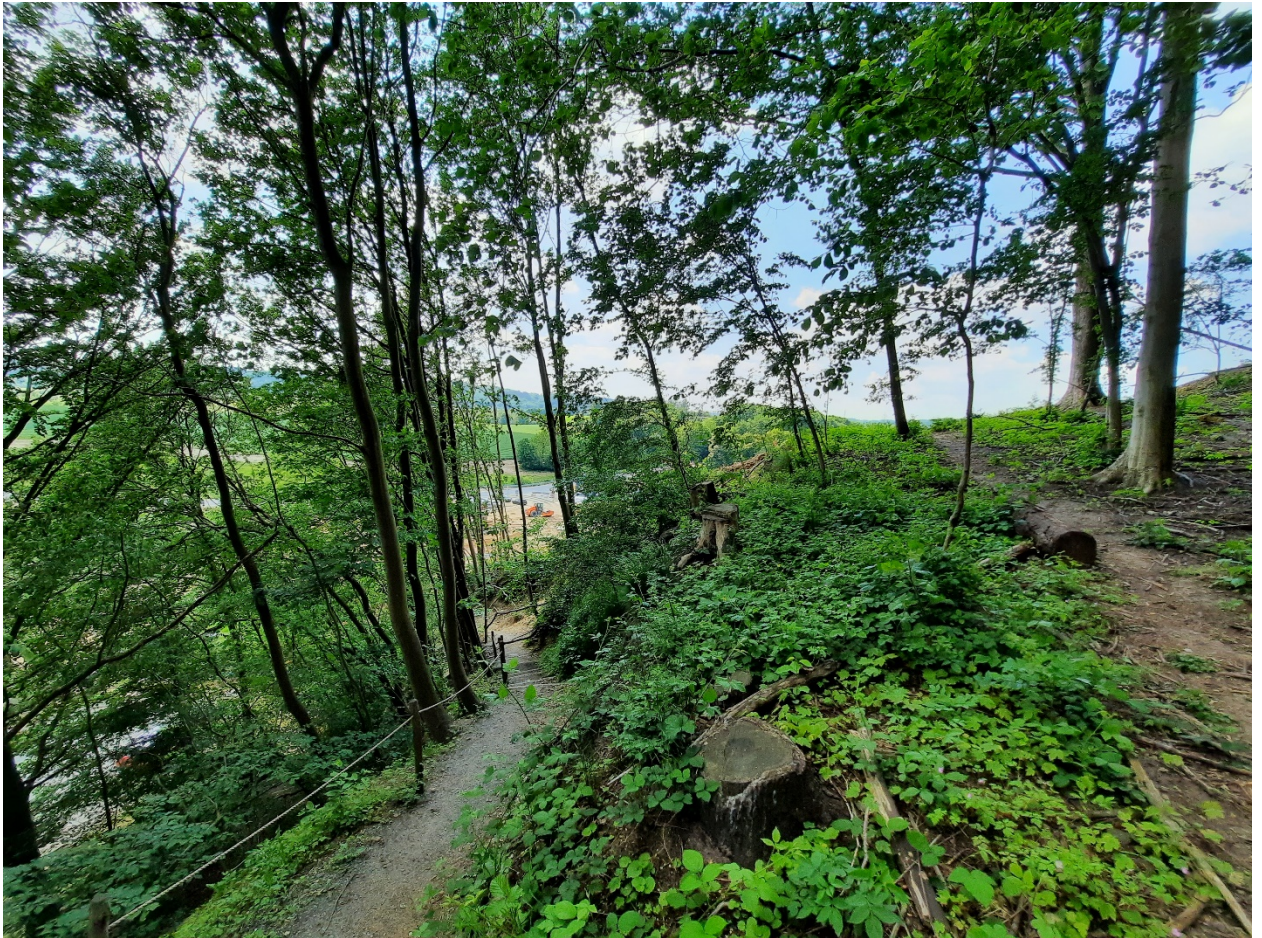
Efter feltbesøget ved Mørkholt og Hvidbjerg foretog vi, på opfordring af Vejle Kommune, d. 9. juni en kort inspektion af de sydvendte skråninger i Vejle Ådal neden for Urhøj, ved Vardevej hvor kommunen er ved at anlægge en ny vej op til Urhøj. Her så vi et mindre skred på gangstien op mod Himmelpind, der formentlig var udløst af skråningsarbejdet (Fig. 11). Vi observerede desuden flere skæve og krumme træer langs skråningerne ned mod ådalen der indikerer at der indenfor træets levetid er sket mindre overfladiske jordbevægelse flere steder. Vi så ikke noget der tydede på større eller mere dybtgående skredaktivitet i forbindelse med anlægsarbejdet.

*Fig. 11. Mindre skred på stien mod Himmelpind ved Vardevej. Læg mærke til de hældene træer der formentlig et blevet roteret pga. skredaktiviteten.*
