# GEUS feltrapport om landskred imellem Mørkholt og Hvidbjerg i Vejle Kommune

Kristian Svennevig & Marie Keiding

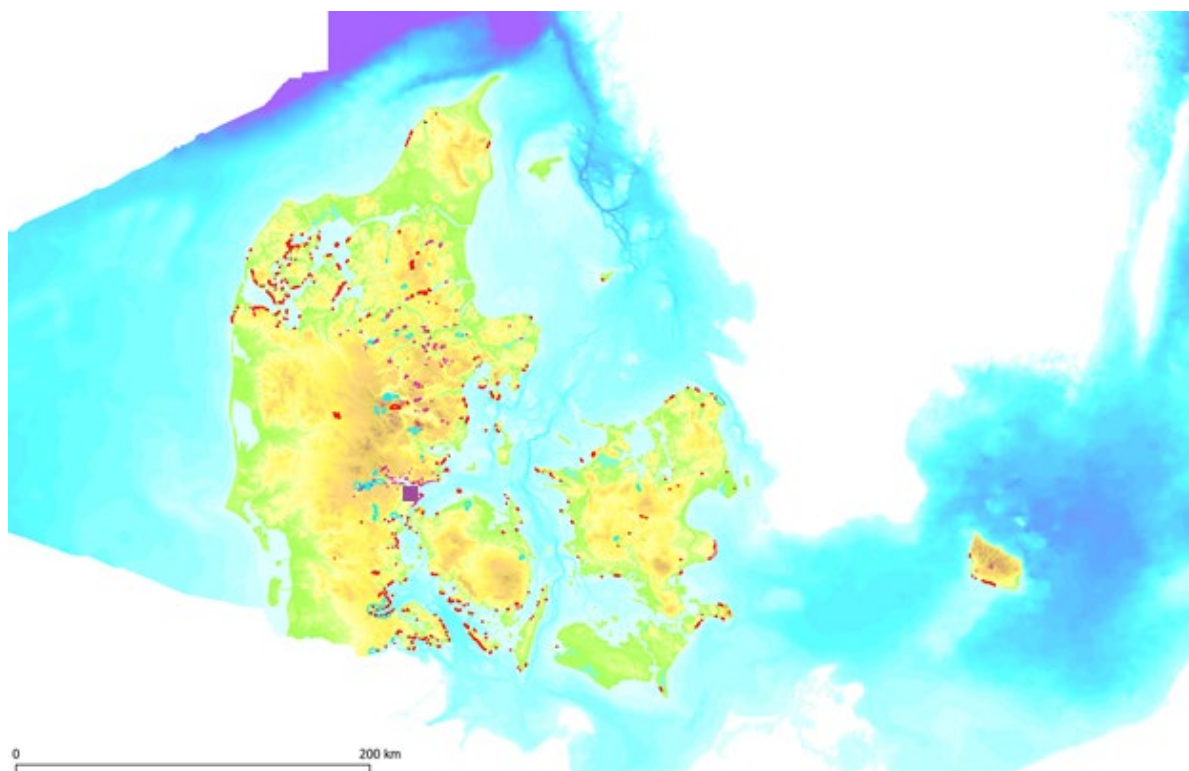
*Fig. 1. De mere end 3000 kortlagte landskred i Danmark. Kortlægningen omfatter både nyere aktive og inaktive skred (røde) samt forhistoriske, meget gamle skred der ikke er i bevægelse mere (lyseblå). Feltområdet for denne rapport er markeret med en lilla firkant.*

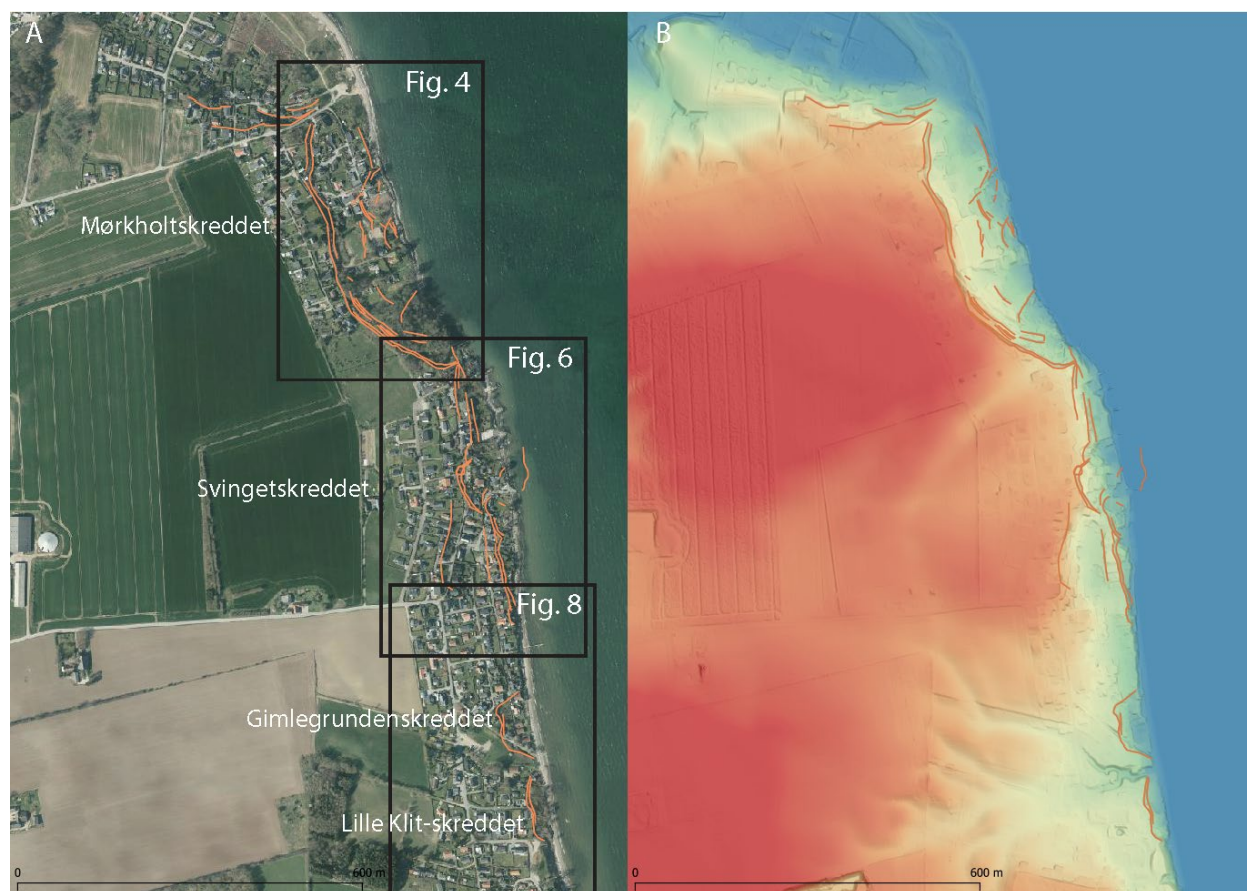
*Fig. 3. Oversigtskort over landskreddene ved Mørkholt og Hvidbjerg, med navnene på de fire skred samt kortlagte strukturer. A) Ortofoto fra 2019 med rammer der viser områderne for detaljekortene i Fig. 4, 6 og 8. B) Skyggelagt højdemodel hvor blå er lavest og rød er højest niveau. Både ortofoto og højdemodel er fra SDEF.*
